## Scheepswrak in de polderklei (Flevoland)

Opgraving van een 18e-eeuws vrachtschip  
op kavel OL 79

Koen Blok (Red.)  
Met bijdrage van A.F.L. van Holk

Grondsporen 63  
Opgravings- en onderzoeksrapporten van het Groningen Instituut voor Archeologie

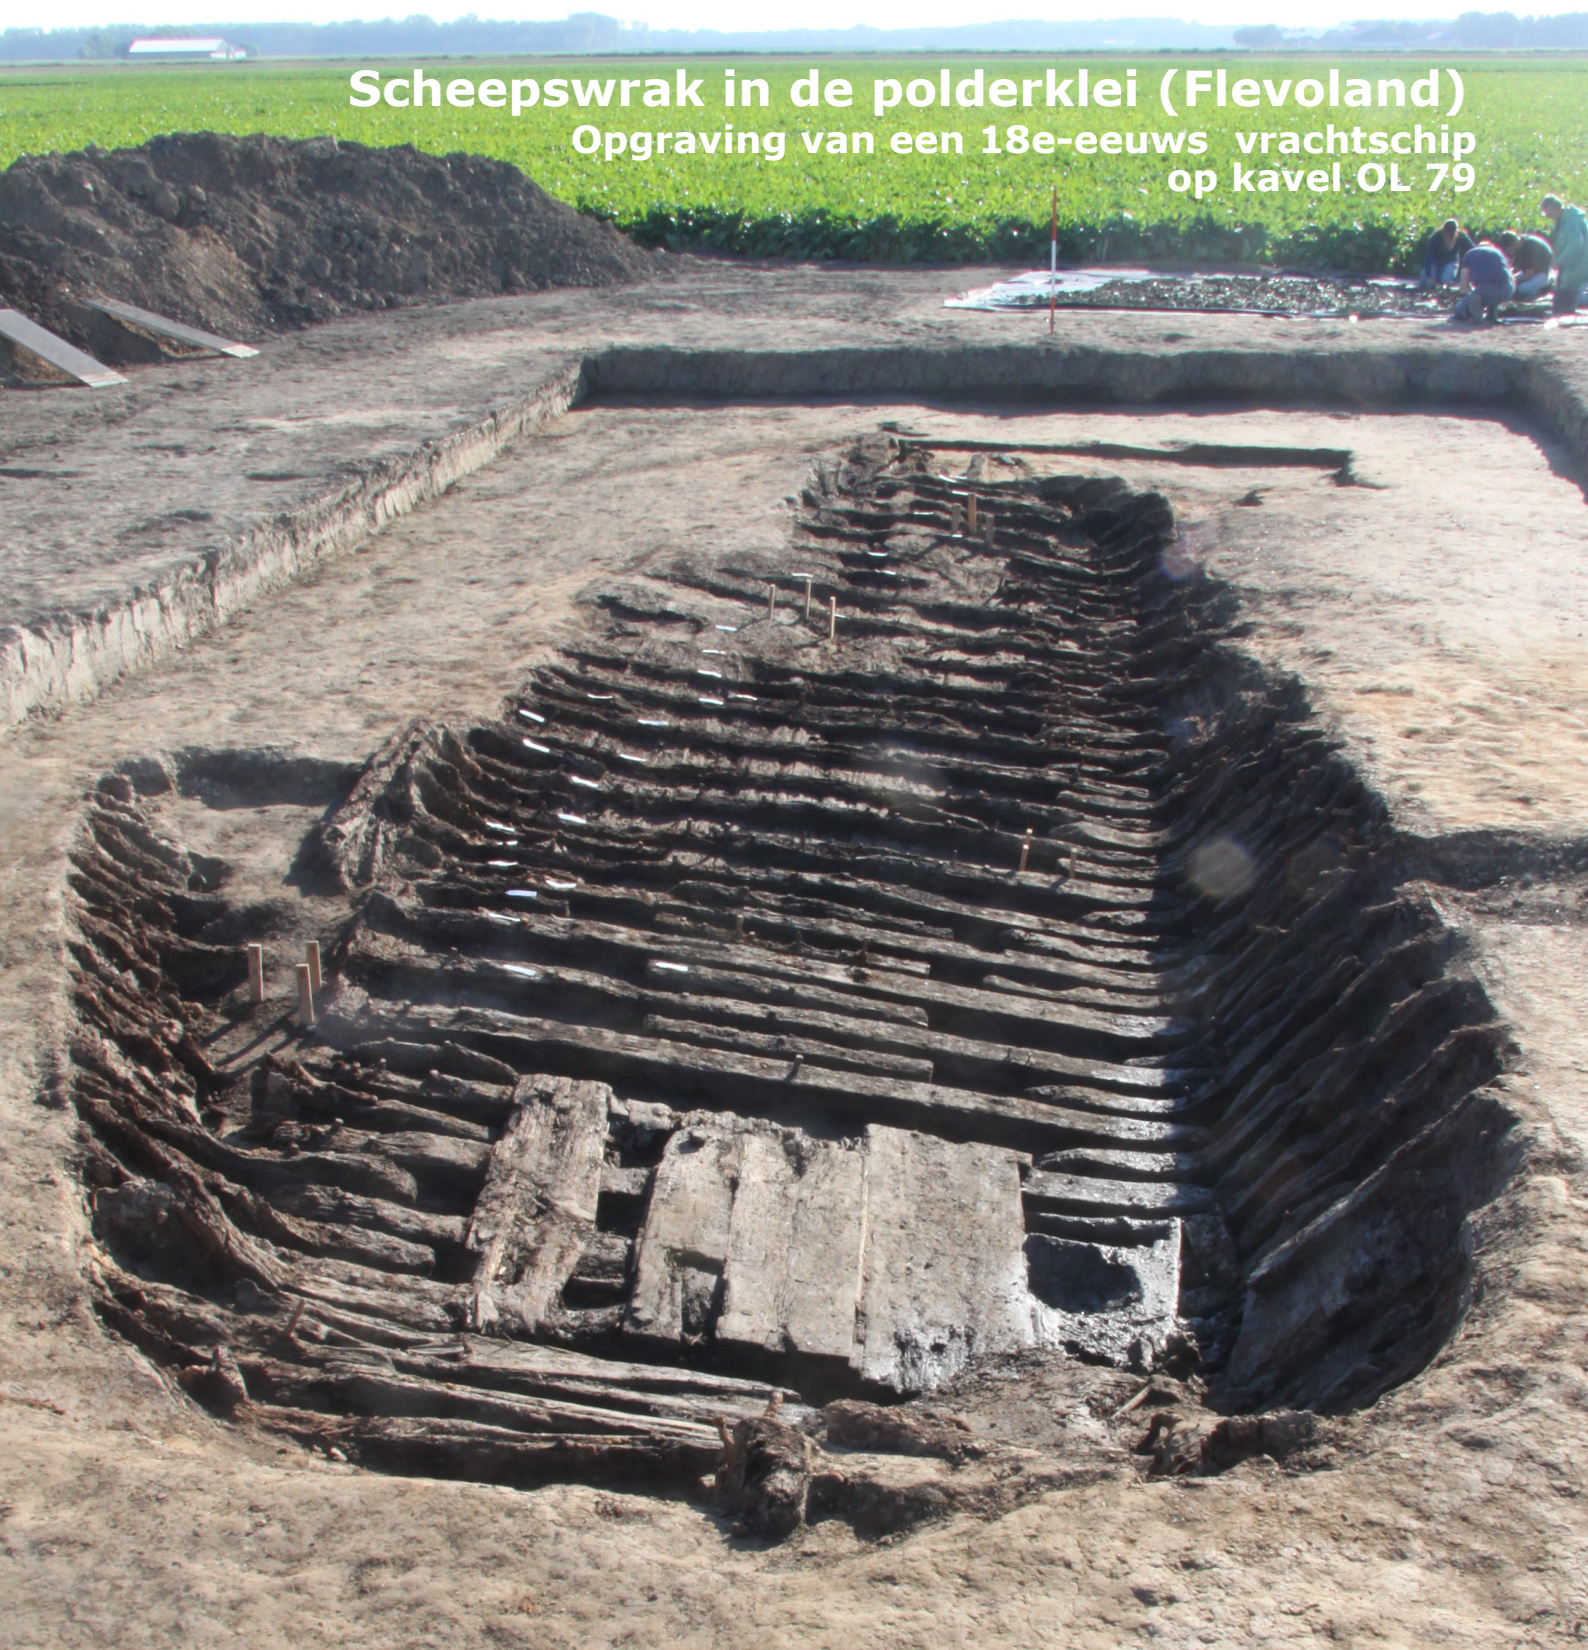
Afbeelding voorzijde: Zicht op het scheepswrak, vanaf het voorschip richting het achterschip (foto: IFMAF).

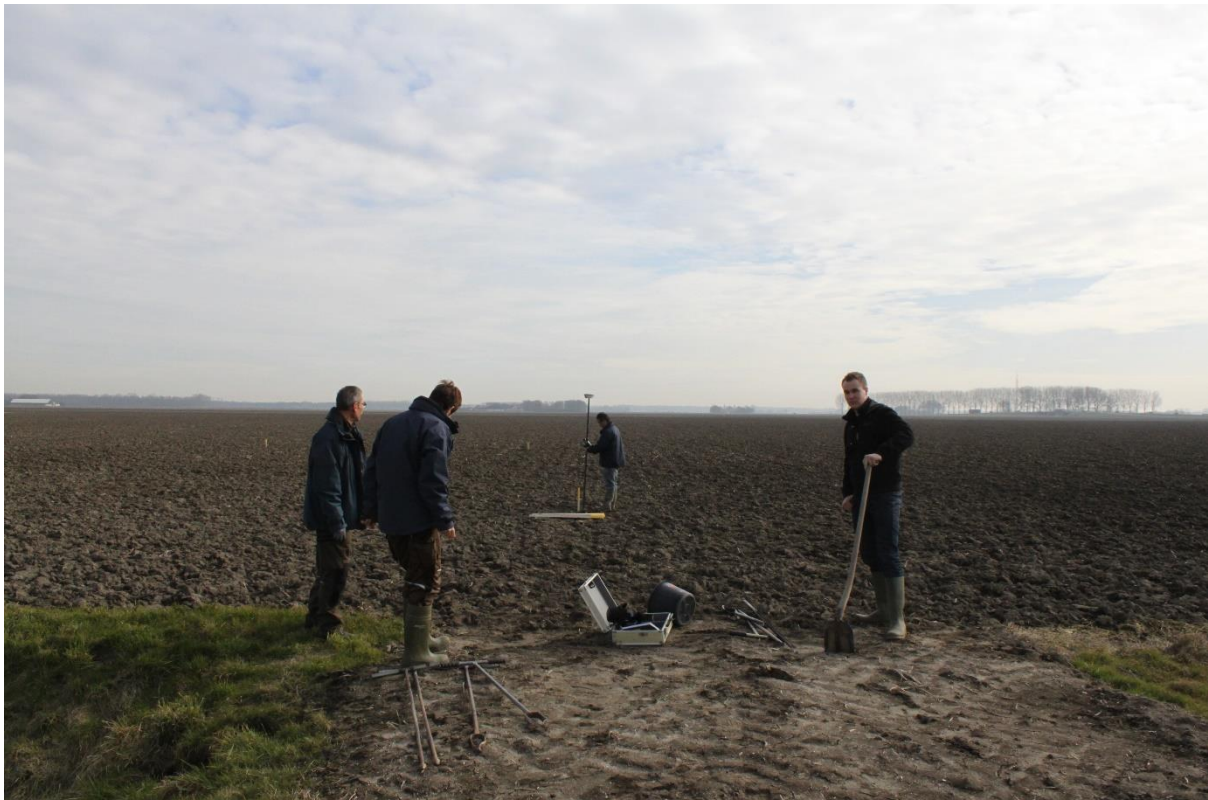
*Fig. 2.2 Voor aanvang van het veldwerk is de exacte wraklocatie opgezocht door middel van gps en het zetten van grondboringen, waarbij de contouren van het wrak zichtbaar worden (foto: IFMAF).*

Voor aanvang van het veldwerk is de locatie van het wrak opgezocht en zijn de contouren afgeprikt, zodat de exacte positie en oriëntatie van OL 79 kon worden vastgesteld (fig. 2.2). Op de eerste dag van het veldwerk kon daardoor meteen worden gestart met het machinaal aanleggen van de werkput, parallel aan de lengterichting van het wrak. Hierbij is een (tijdelijke) profieldam blijven staan, zodat het bodemprofiel dwars op de lengterichting van het schip kon worden vastgelegd. In het bodemprofiel is ook de verstoring zichtbaar, veroorzaakt door het zinken van het schip. De dam is na documentatie van het profiel weggegraven, zodat het wrak volledig vrij kwam te liggen.

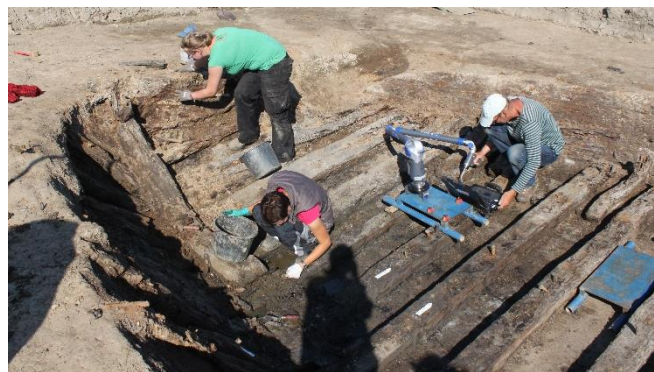
*Fig. 2.3 Vastleggen van de scheepsconstructie met behulp van een FARO meetarm in het voorschip (foto: IFMAF).*

Vanwege de korte duur van de opgraving (vier weken) is de scheepsconstructie vooral digitaal vastgelegd met behulp van een Faro meetarm en zijn geen analoge overzichtstekeningen gemaakt. De meetarm werd bediend door Frank Dallmeijer (RCE) (fig. 2.3). De stookplaats en de positie van de lading leisteel is wel analoog vastgelegd, zij het schetsmatig. Ook een langsdoorsnede en dwarsdoorsneden zijn analoog gedocumenteerd. De bovenzijden van de dwarsdoorsneden zijn eerst met behulp van de Total Station vastgelegd en uitgeprint. Deze zijn vervolgens handmatig aangevuld.

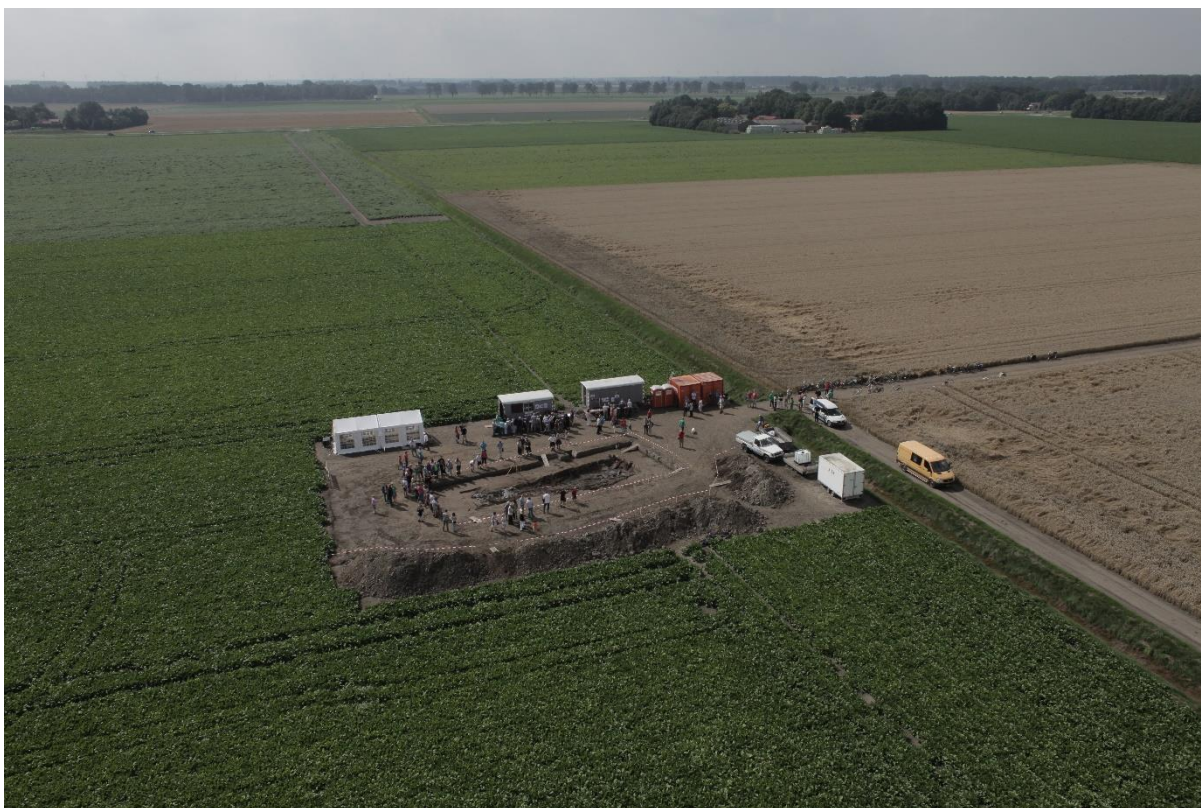
*Fig. 2.4 Overzichtsfoto van de opgraving, gemaakt met een drone. Naast deze foto zijn er vanuit verschillende hoeken overzichtsfoto's gemaakt (foto: LookDown).*

De vondstadministratie is uitgevoerd volgens de standaard van het Groninger Instituut voor Archeologie. Door de RCE is een eigen vondst administratie bijgehouden. De voortgang is zoals gebruikelijk vastgelegd in dag- en weekrapporten. Tot slot zijn de vondsten en scheepsconstructie fotografisch vastgelegd, op de open dag zijn overzichtsfoto's gemaakt met behulp van een drone (fig. 2.4).

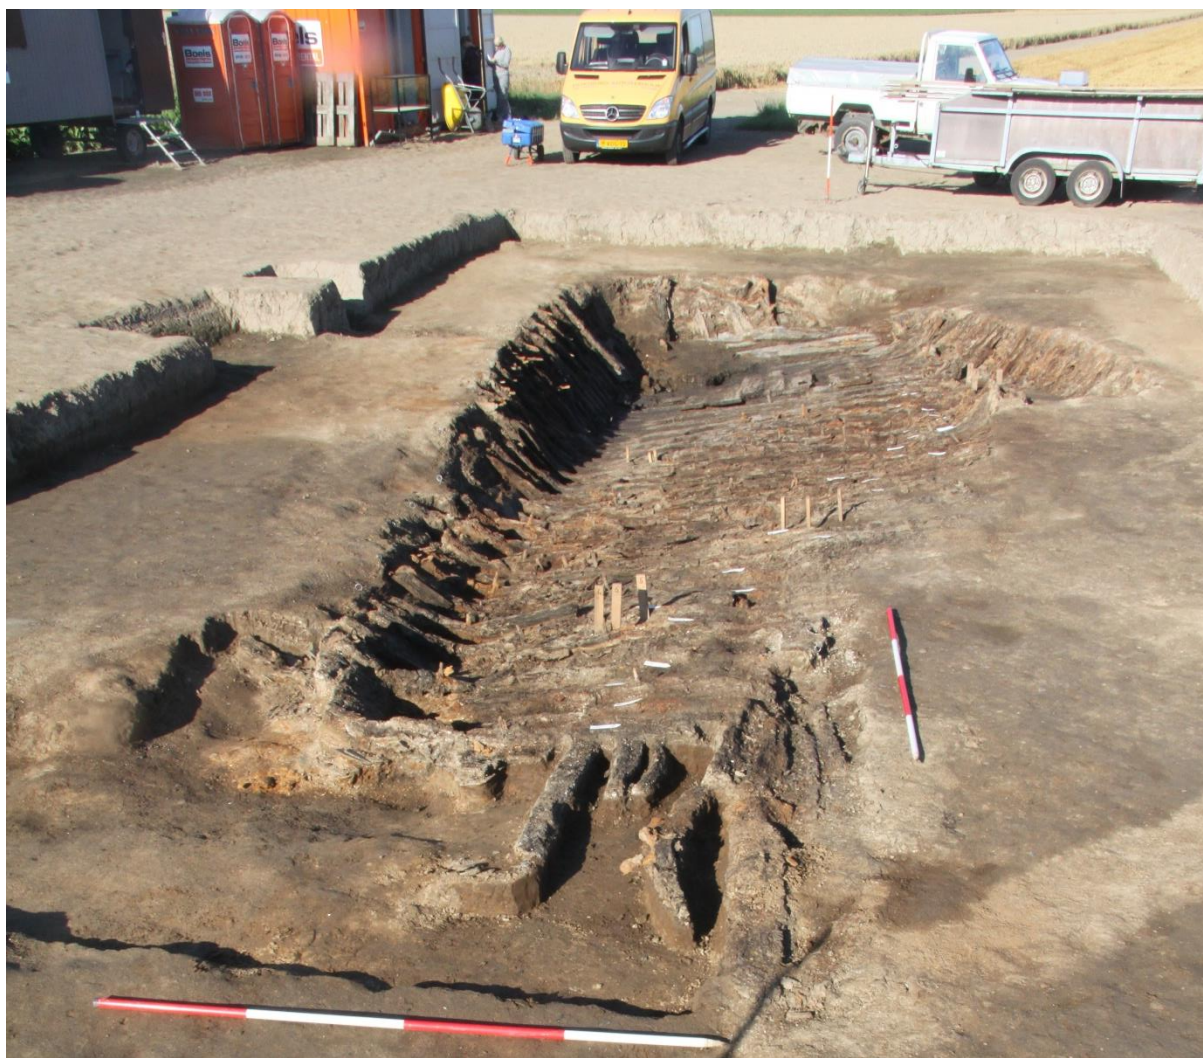
Fig. 4.1 Overzicht OL 79, gezien vanuit het achterschip richting voorschip (foto: IFMAF)

Het wrak ligt onder lichte slagzij over bakboord in de bodem (fig. 4.1). Over de lengterichting ligt het wrak met het voorschip schuin naar beneden. Het midden- of achterschip steekt schuin omhoog en eindigt in de bouwvoor. Het complete achterschip is vergaan. Van de stuurboordzijde is een deel van het vlak en een klein deel boord bewaard gebleven, van de bakboord kant van het

schip is een groot deel van het vlak aanwezig, evenals een deel van het boord in het voorschip. Het teruggevonden deel van het stuurboord is echter wel losgeslagen van het schip, mogelijk als gevolg van ijsgang.

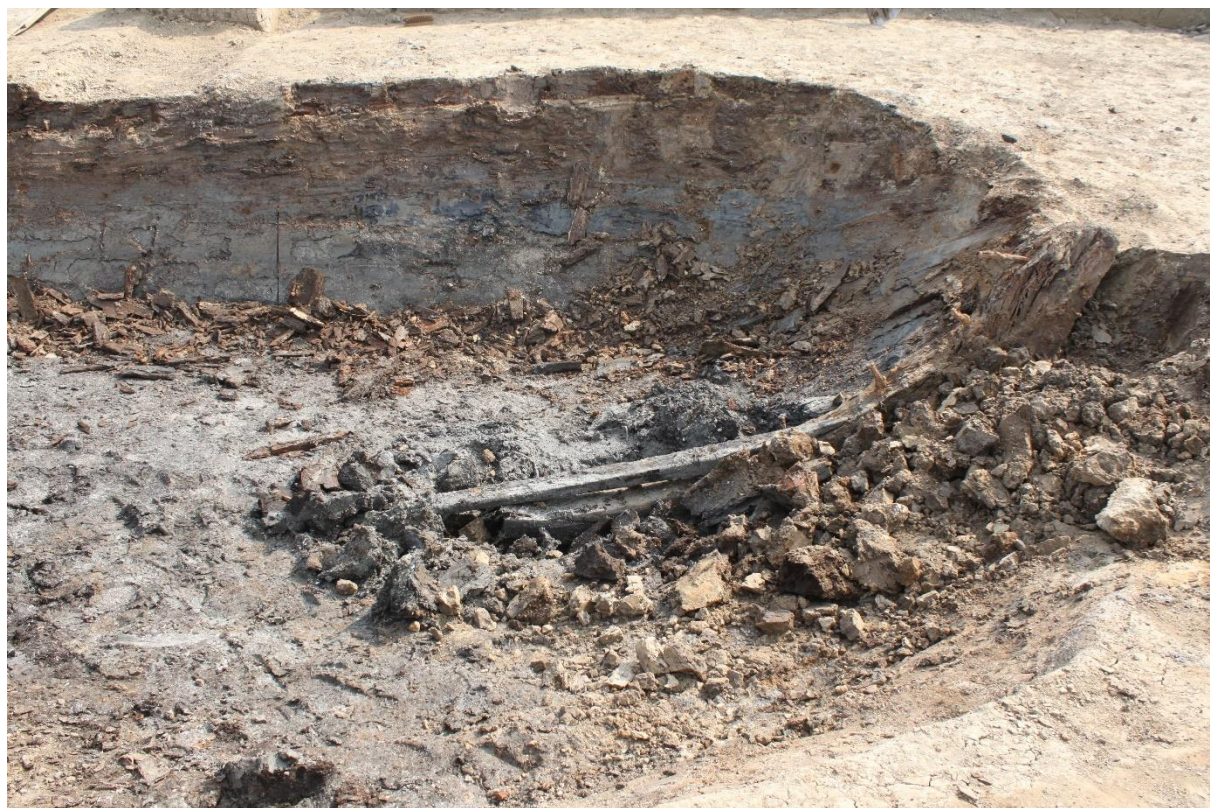
Fig. 4.3 De voorstevens (centraal op de foto) is als laatste uit de grond verwijderd. Op deze foto is de rest van het wrak al geborgen (foto: IFMAF).

Zoals in de voorgaande paragraaf is vermeldt, is het onderste deel van de voorstevens, inclusief een loefbijter, teruggevonden. Wegens tijdgebrek tijdens de opgraving en het ontbreken van financiële middelen erna, is het onderste deel van de voorstevens helaas niet gedocumenteerd. Enkel de kromming van de bovenzijde is vastgelegd met de Faro arm en in de analoge langsdoorsnede (fig. 4.2). Op foto's die tijdens de opgraving zijn gemaakt, is ook enkel de bovenzijde van de steven zichtbaar (fig. 4.3).

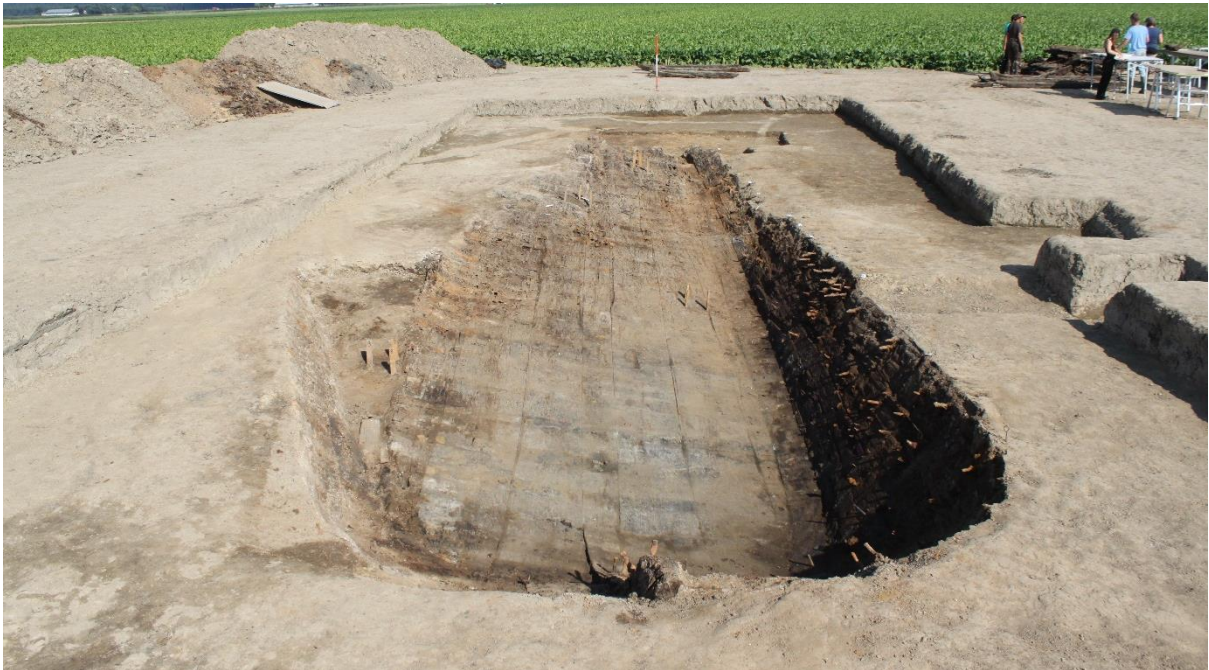
Fig. 4.4 Overzicht van de huid, gezien vanuit het voorschip richting het achterschip (foto: IFMAF).

De huid bestaat aan weerszijden van de kielplank uit ten minste 8 gangen, waarvan 4 tot het vlak kunnen worden gerekend (fig. 5.4 en Bijlage A). De zandstrook (gang A) en gang B bestaan uit relatief brede planken van ongeveer 57 cm. Gang C en D zijn aanzienlijk smaller, namelijk 23 en 30 cm. Aan bakboord zijn gangen B en C over de lengte niet overal even breed; richting de achtersteven wordt GB/BB smaller en GC/BB juist breder. De dikte van de huidplanken is ongeveer 4 cm.

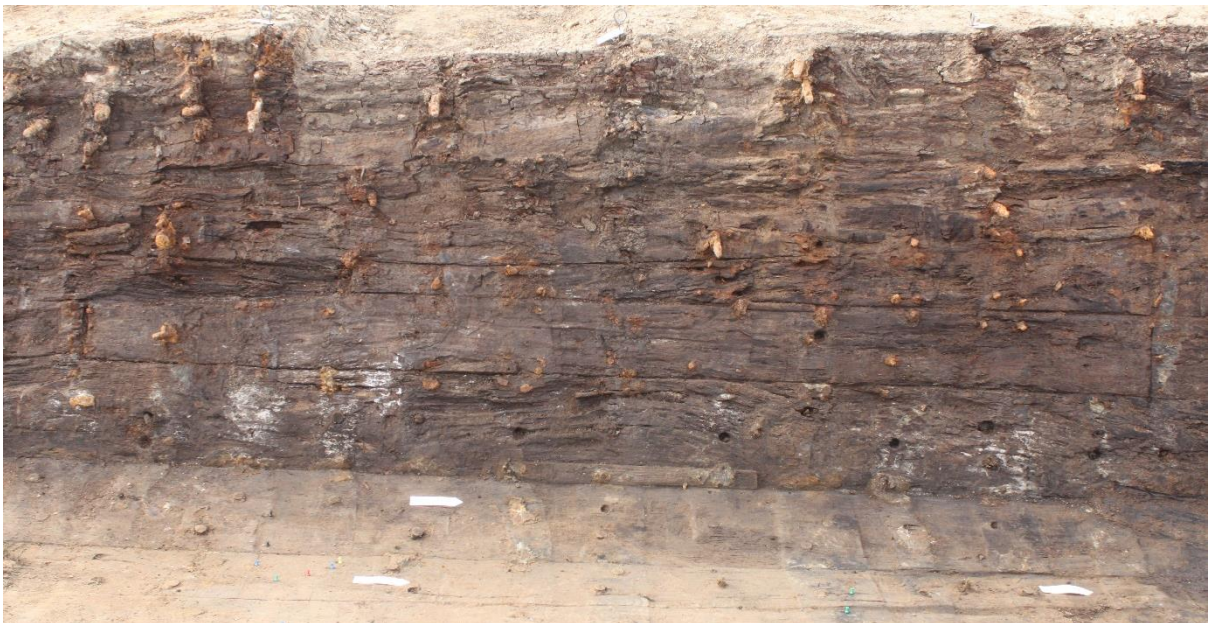
Fig. 4.5 Detail van het bakboord, tussen spant 27-33. De witte labels zijn op het vlak en op de kimgang bevestigd (foto: IFMAF).

Gang GD/BB staat onder een lichte hoek ten opzichte van het vlak, ongeveer 151 tot 160°. De gangen E–H zijn onderdeel van het boord, deze zijn echter in slechte staat aangetroffen. De verschillende gangen waren daarom ook nauwelijks van elkaar te onderscheiden (fig. 5.5) Met name de hogere delen van GH/BB zijn sterk vergaan. De eerste gang van het bakboord, GE/BB, staat in het middenschip ongeveer onder een hoek van 132 tot 138° ten opzichte van GD/BB.

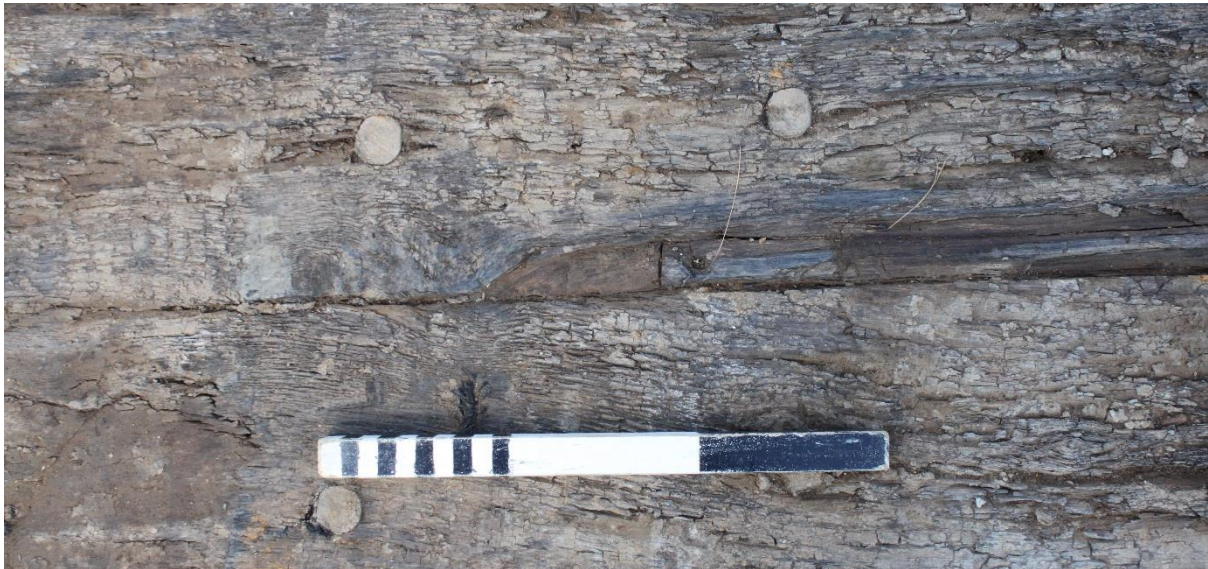
*Fig. 4.6 Detail van een opvullatje, in midden van de foto. Maatbalk = 30 cm (foto: IFMAF).*

Op meerdere plekken van de huidgangen zijn resten van spinthout aanwezig. Een aantal planken beslaan de volledige breedte van de boom waaruit ze zijn gezaagd. Op een aantal plekken is het spint tijdens de bouw wel verwijderd. Hierdoor zijn de planken op sommige stukken dus iets smaller geworden en om de ontstane ruimtes op te vullen zijn smalle latjes aangebracht (fig. 4.6). Daarnaast is in GA/SB een reparatie aanwezig (fig. 4.7).

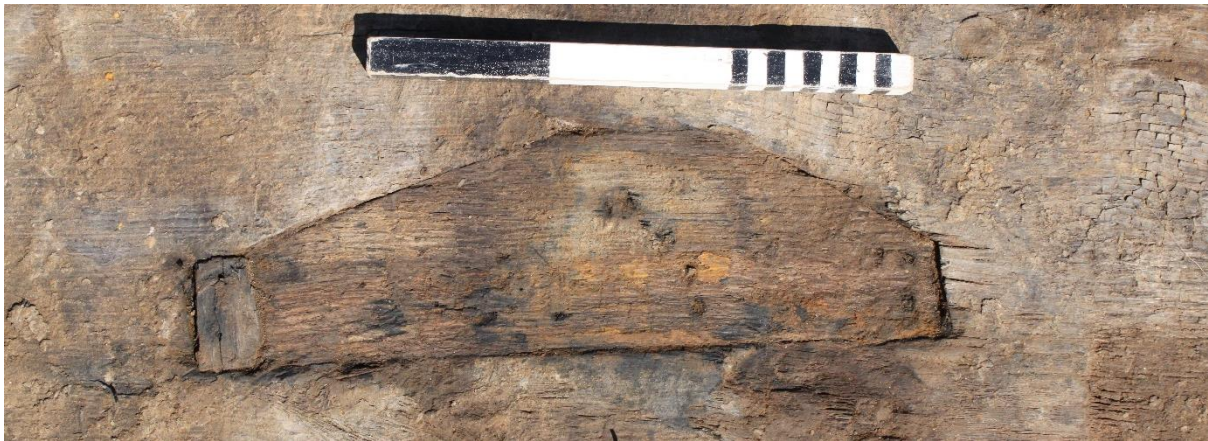
Fig. 4.7 Detail van een reparatie in GA/SB. Maatbalk = 30 cm (foto: IFMAF)/

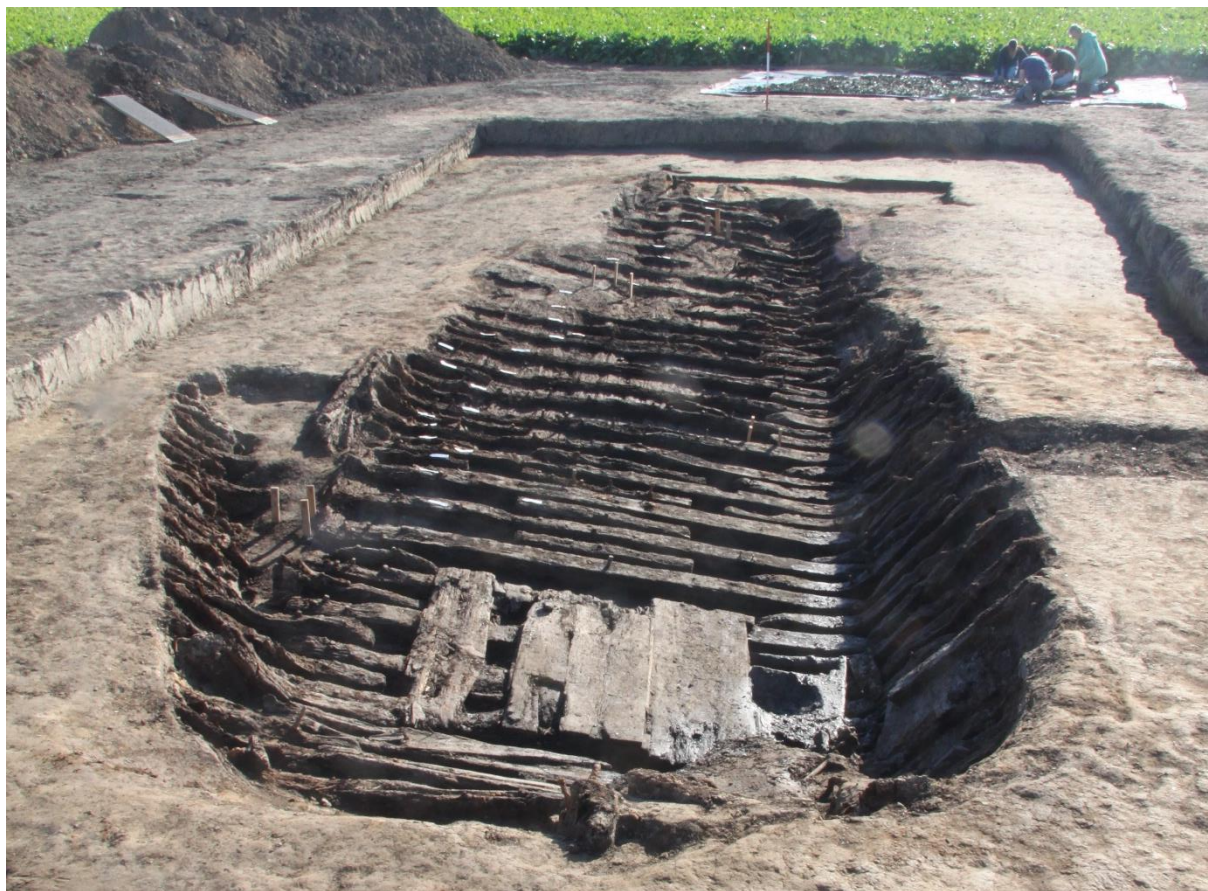
Fig. 4.8 Overzicht van de inhouten, gezien vanuit het voorschip richting achterschip. In het voorschip is nog een klein deel van de wegering aanwezig (foto: IFMAF).

De inhouten bestaan in OL 79 voornamelijk uit leggers, zitters en oplangers (fig. 5.8 en bijlage A). Daarnaast is in het voorschip nog een zogenaamde 'slaper' aangetroffen. De spanten zijn zoals gebruikelijk vanuit het achterschip richting het voorschip genummerd. In totaal zijn ongeveer 49 spanten aangetroffen. De oplangers liggen in het verlengde van de leggers, deze onderdelen zijn onderling niet met elkaar verbonden. De zitters zijn tussen de leggers en oplangers geplaatst. De leggers beslaan de volle breedte van het vlak en lopen in het algemeen niet door in de kim, een enkele uitgezonderd. Het enkele spant dat iets doorloopt tegen het boord omhoog (bijvoorbeeld S27A/SB), doet dat tot ongeveer 13 cm (boven de bovenzijde van het spant). In het

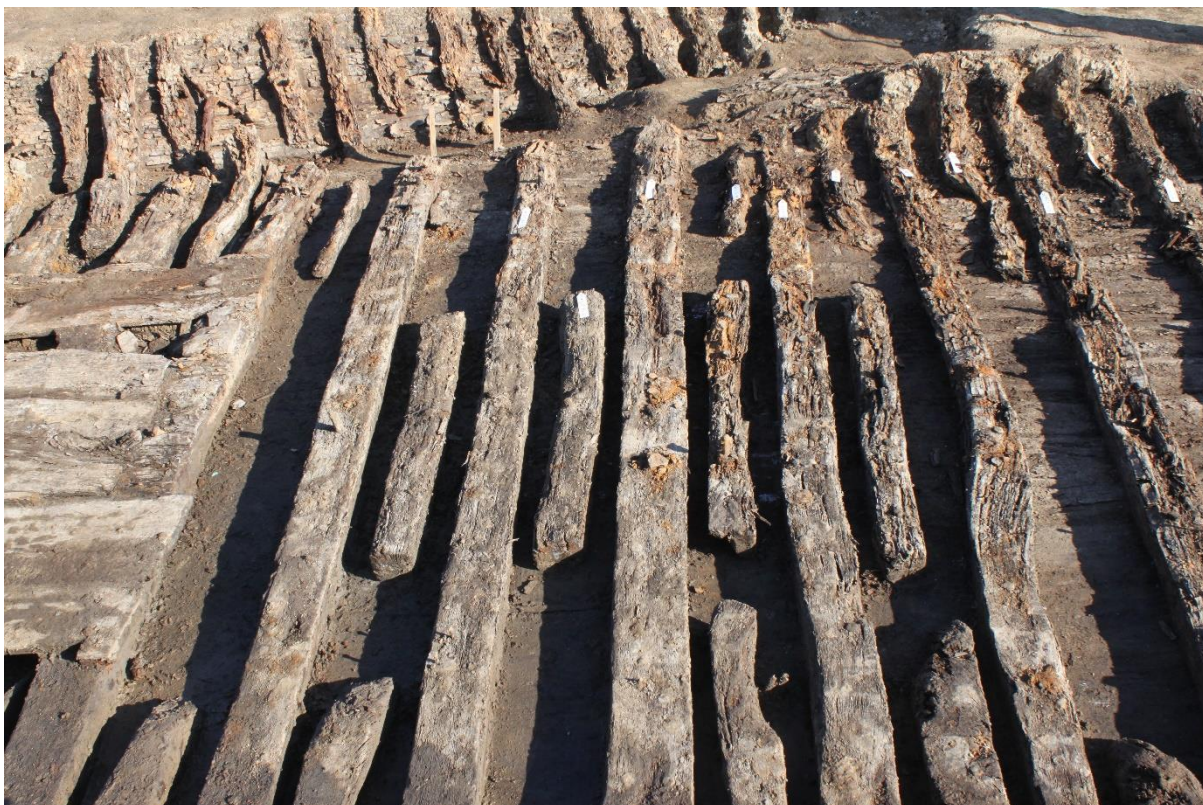
*Fig. 4.9 De korte leggers, zeer waarschijnlijk ter hoogte van het mastspoor. Links is een deel van de wegering in het voorschip zichtbaar (vergelijk met fig. 4.8) (foto: IFMAF).*

achterschip is een korte legger boven de kiel geplaatst; S14A/SB. Deze ligt tegen S15A/SB aan. De legger heeft een lengte van 1,29 m en is met twee houten pennen aan het vlak verbonden. Mogelijk is dit spantje onderdeel van een reparatie of extra versteviging van een slechte plek in de huid. Een andere mogelijkheid is dat deze legger verband houdt met een mastspoor.

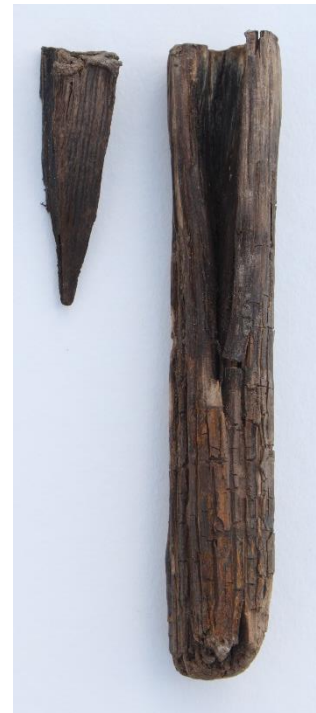
Fig. 4.10 Detail van houten pen met deutel (links). de lengte van de deutel is ongeveer 6 cm (foto: IFMAF)

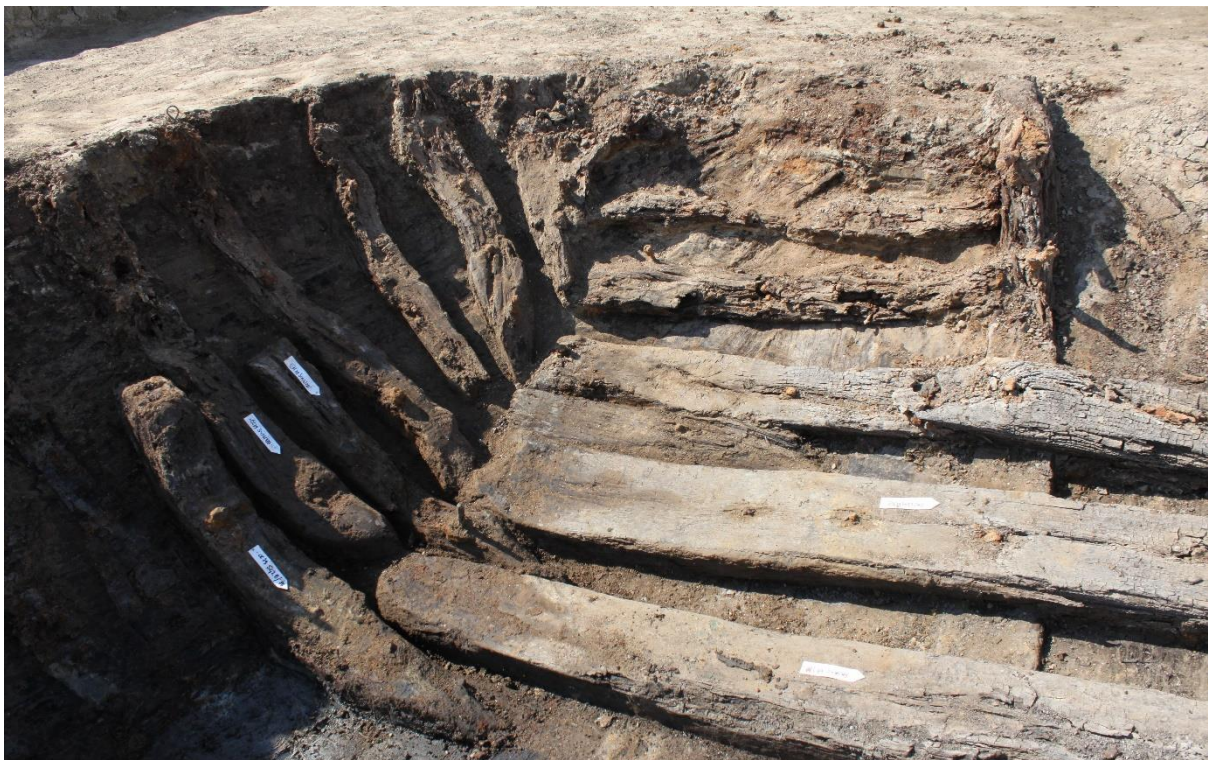
Fig. 4.11 Draaispantjes in het voorschip (links op de foto). Rechts op de foto zijn drie complete en de resten van 2 sterk vergane leggers zichtbaar. Deze zijn met bouten op de steven en huid vastgezet (foto: IFMAF).

Een aantal van de leggers in het voorschip die tegen de voorsteven liggen zijn niet met houten pennen maar met ijzeren bouten vastgezet. Dit is bijvoorbeeld vastgesteld bij S45A/HS en S47A/HS, de diameter van deze bouten is ongeveer 15 mm. In het voorschip zijn aan bakboord een drietal spanten aanwezig die met die ronding van de voorsteven meedraaien, zogenaamde 'draaispantjes' (fig. 4.11). Deze spanten zijn relatief dun, 7-9 cm en met ijzeren bouten vastgezet. Er kon niet worden vastgesteld of dit de oorspronkelijke dikte is. Boven de draaispanten is een 'slaper' in situ aangetroffen. Deze is ongeveer 96 cm lang, 23 cm breed en 9-10,5 cm dik. De slaper is met spijkers vastgezet op de onderliggende spanten.

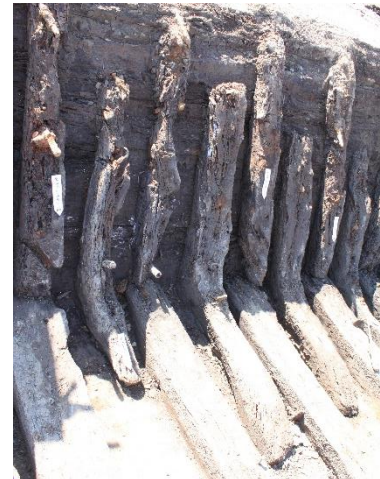
Fig. 4.13 Detail van de zitters in de kim aan bakboord (Foto: IFMAF).

Tussen de leggers en oplangers bevinden zitters: 'L' vormige stukken hout, die voor de stevigheid van de kim zorgen (fig. 5.14). De zitters bestaan uit natuurlijk gekromde stukken hout en zijn niet uniform wat betreft de afmetingen. Een aantal van de zitters, met name rond de vermoedelijke locatie van het mastspoor, lopen verder over het vlak en het boord door dan de overige zitters. De zitters zijn grotendeels met houten pennen vastgezet. Bij S28B/BB is, naast de houten pennen, ook een spijker of kleine bout gebruikt. Een aantal zitters zijn voorzien van een loggat in het liggende deel, vergelijkbaar met de loggaten in de leggers.

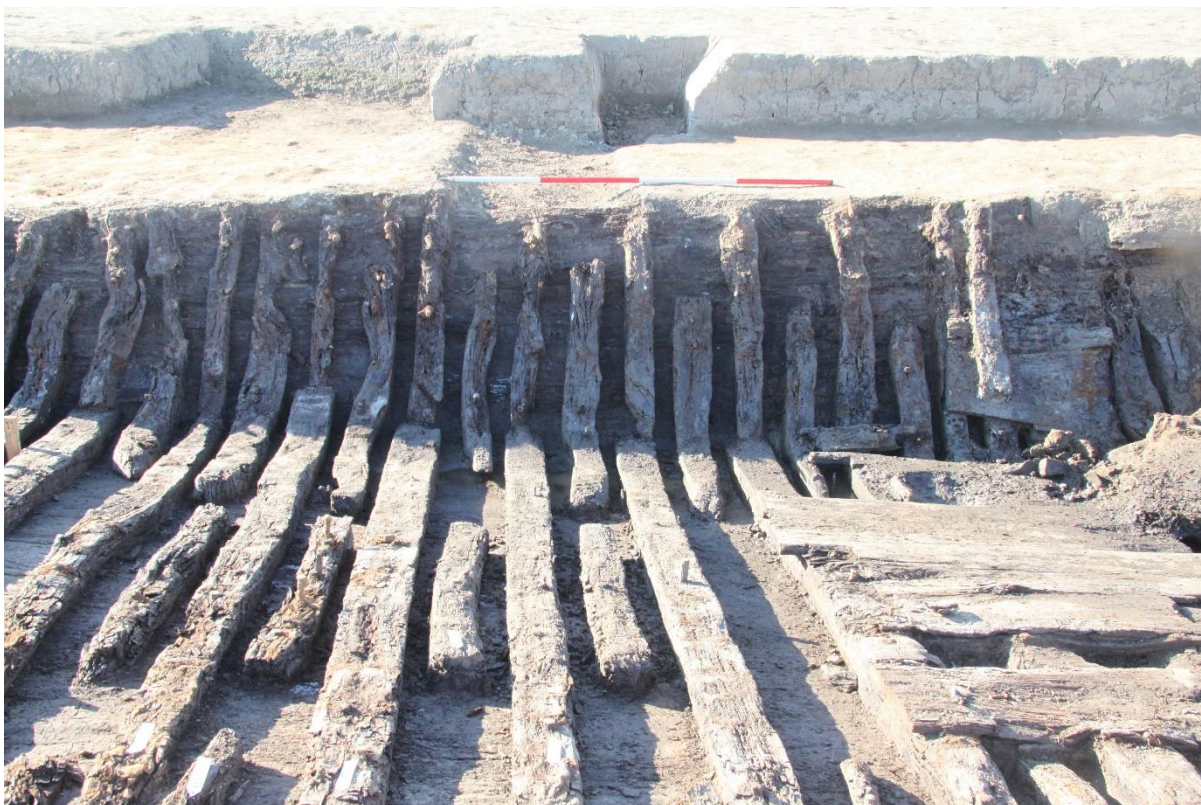
*Fig. 4.14 Deel van het bakboord. In het verlengde van de leggers op het vlak zijn oplangers op het boord aanwezig. In de kim, tussen de leggers en oplangers, bevinden zich zitters (foto: IFMAF).*

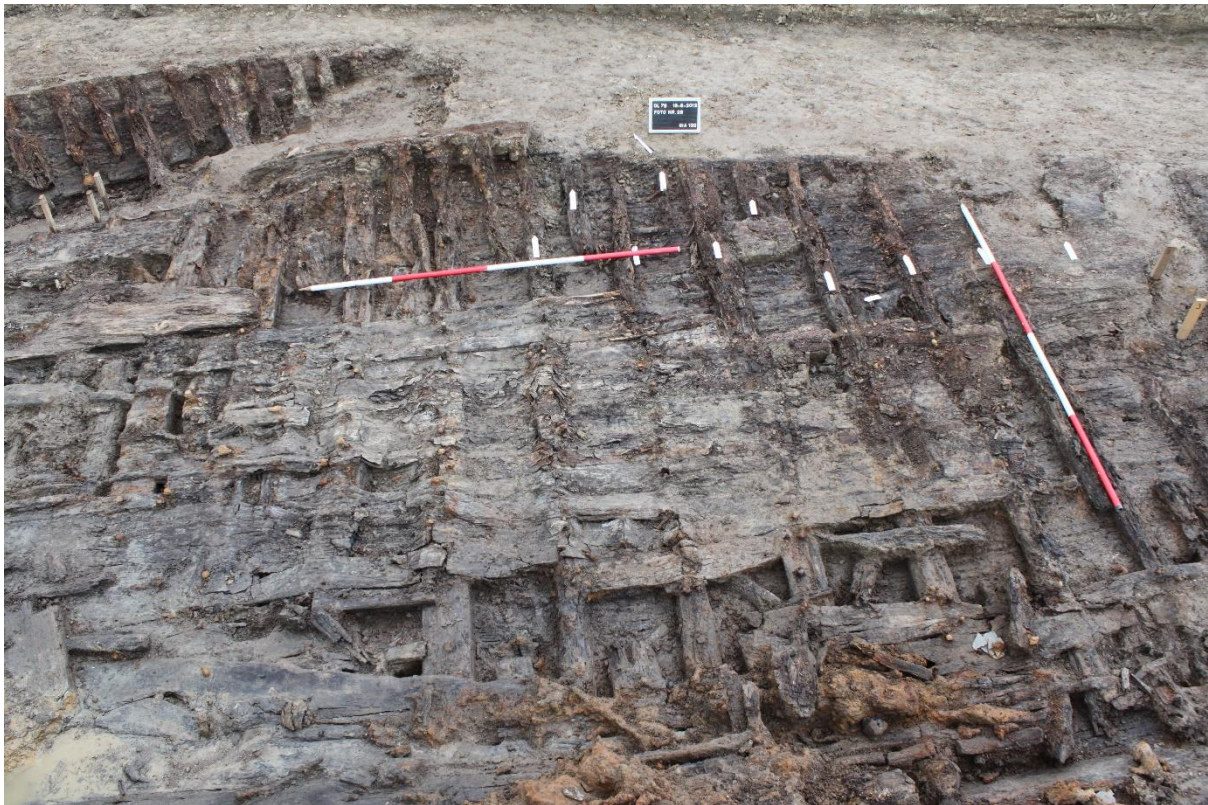
Fig. 4.15 Detail van de wegering in het middenschip. De staat van de planken is erg slecht (foto: IFMAF)

In het achterschip is aan bakboord een deel van de wegering teruggevonden, vanaf de kim richting de kiel nog 2 à 3 planken (fig. 5.15). De buitenste plank, in de kim, is ongeveer 23 cm breed. Daarnaast ligt een brede plank van 58 cm. Tussen spant 8 en 9 is een deel van deze brede wegering opgevuld met een naaldhouten plankje van 17 cm breed. De planken lopen vanaf spant 8 door naar het voorschip. In de richting van het voorschip, ongeveer vanaf spant 12, is op het vlak meer van de wegering bewaard gebleven. Wel is deze op veel plekken in de lengterichting behoorlijk gefragmenteerd, waardoor het aantal planken niet altijd met zekerheid is vast te stellen. Ter hoogte van spant 19 bestaat de wegering uit één smalle plank (18 cm breed) en drie brede planken (46, 48 en 55 cm breed). Tussen twee brede planken zit een smal plankje van 10 cm breed, waarschijnlijk is dit een reparatie of vulstukje. Op 3,60 m vanaf spant 21 zit een naad in de wegering, in de breedterichting van het schip. Vermoedelijk heeft hier een schot gestaan, dat een afscheiding vormde tussen het laadruim en het vooronder.

De meeste wegeringsplanken zijn deels vergaan, op veel plaatsen is de dikte van de planken nog slechts 2 à 3 cm. In het voorschip steken op een aantal plaatsen de spijkers 4 tot 6 cm boven de wegering uit. In het achterschip is een stuk hout gevonden (LH 12) wat vermoedelijk een deel van de wegering is. Deze plank heeft een dikte van 4 cm. In combinatie met de uitstekende spijkers in het voorschip valt af te leiden dat de dikte van de wegering oorspronkelijk circa 4–6 cm is geweest. In de kim is een relatief smalle plank aanwezig (23 cm) met een dikte van 5,5 cm. Dit is één van de weinige goed bewaarde wegeringsplanken. De dikte sluit aan bij de aangenomen dikte van de rest van de wegering op het vlak. In het voorschip, recht boven de kiel is een klein deel van de wegering aangetroffen met een dikte van bijna 7 cm, mogelijk bedoeld voor extra

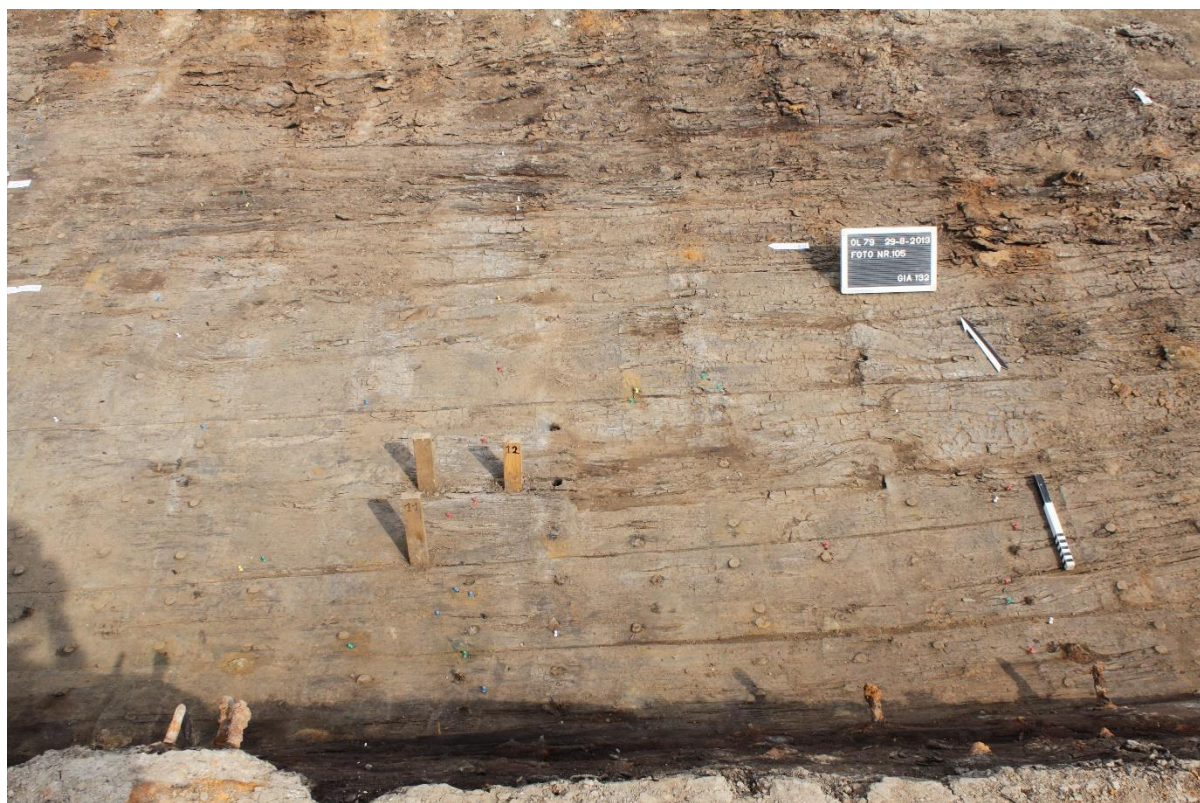
Fig. 4.16 Foto van het vlak met spijkerpennen. De pennen zijn met gekleurde punaises gemarkeerd (foto: IFMAF).

Opvallend lijkt het gebruik van relatief veel ijzeren bouten in de scheepsconstructie van OL 79, met name in de boorden. De meest voorkomende manier om de inhouten en de huid met elkaar te bevestigen is door middel van houten pennen. Bij veel schepen worden in de hogere delen wel vaker metalen bouten gebruikt, naast houten pennen, bijvoorbeeld in de bevestiging van dekknieën of -balken. Bij OL 79 is daarentegen veelvuldig gebruik gemaakt van ijzeren bouten. Zo zijn de dekknieën en de voorste leggers alleen met bouten bevestigd. Daarnaast lijkt in de constructie van het zaathout ook gebruikt te zijn gemaakt van bouten, in combinatie met houten pennen.
